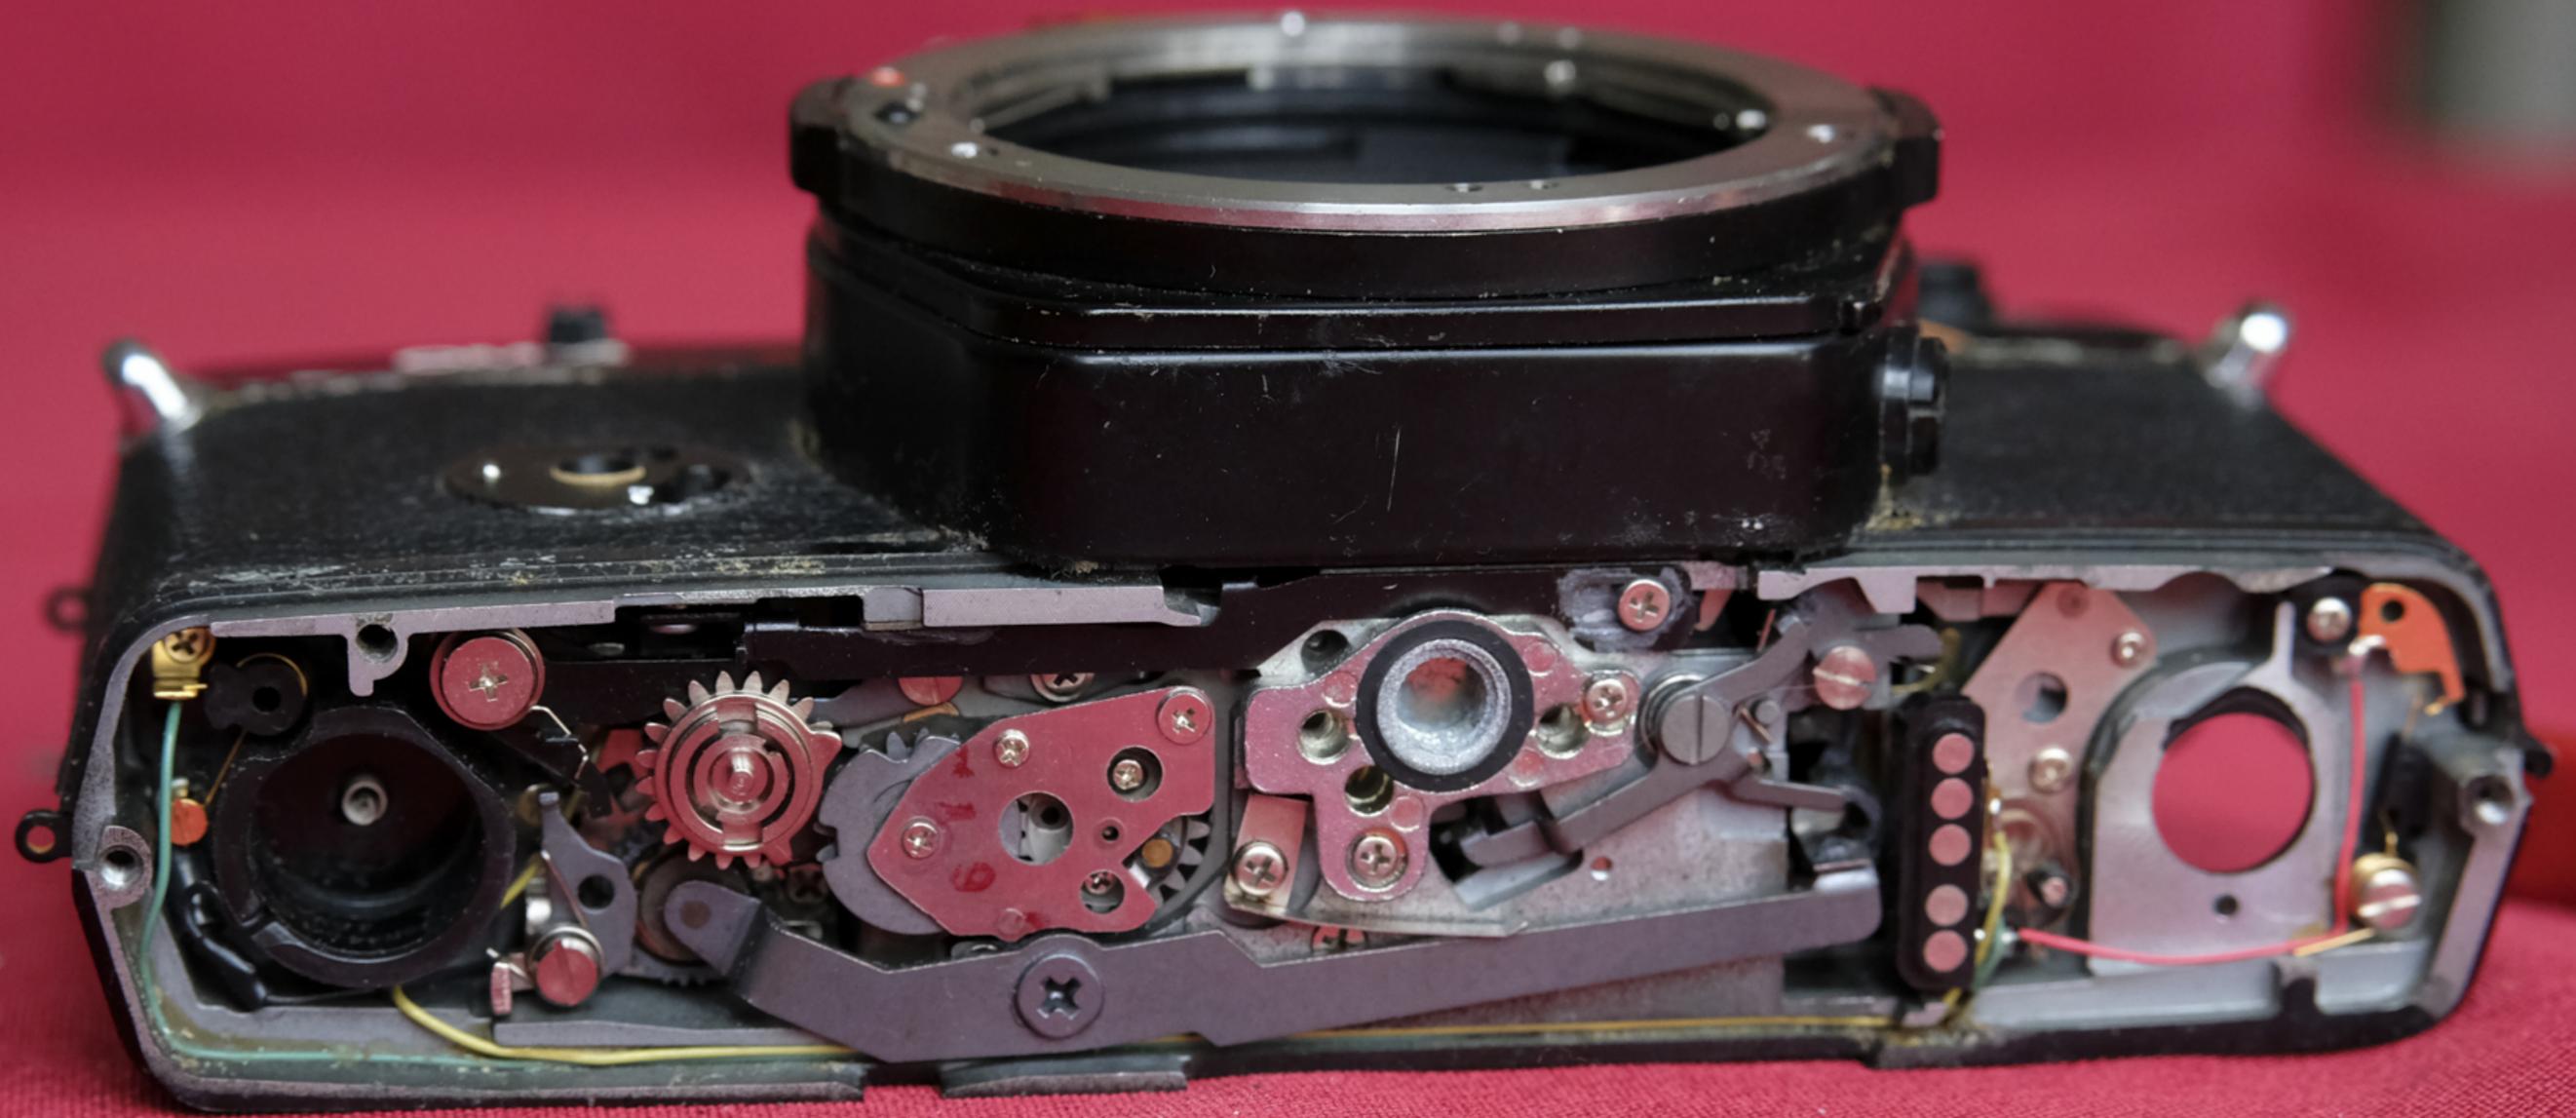
Fig.1

Vue sans capot inférieur avec le miroir bloqué bloquant l'armement

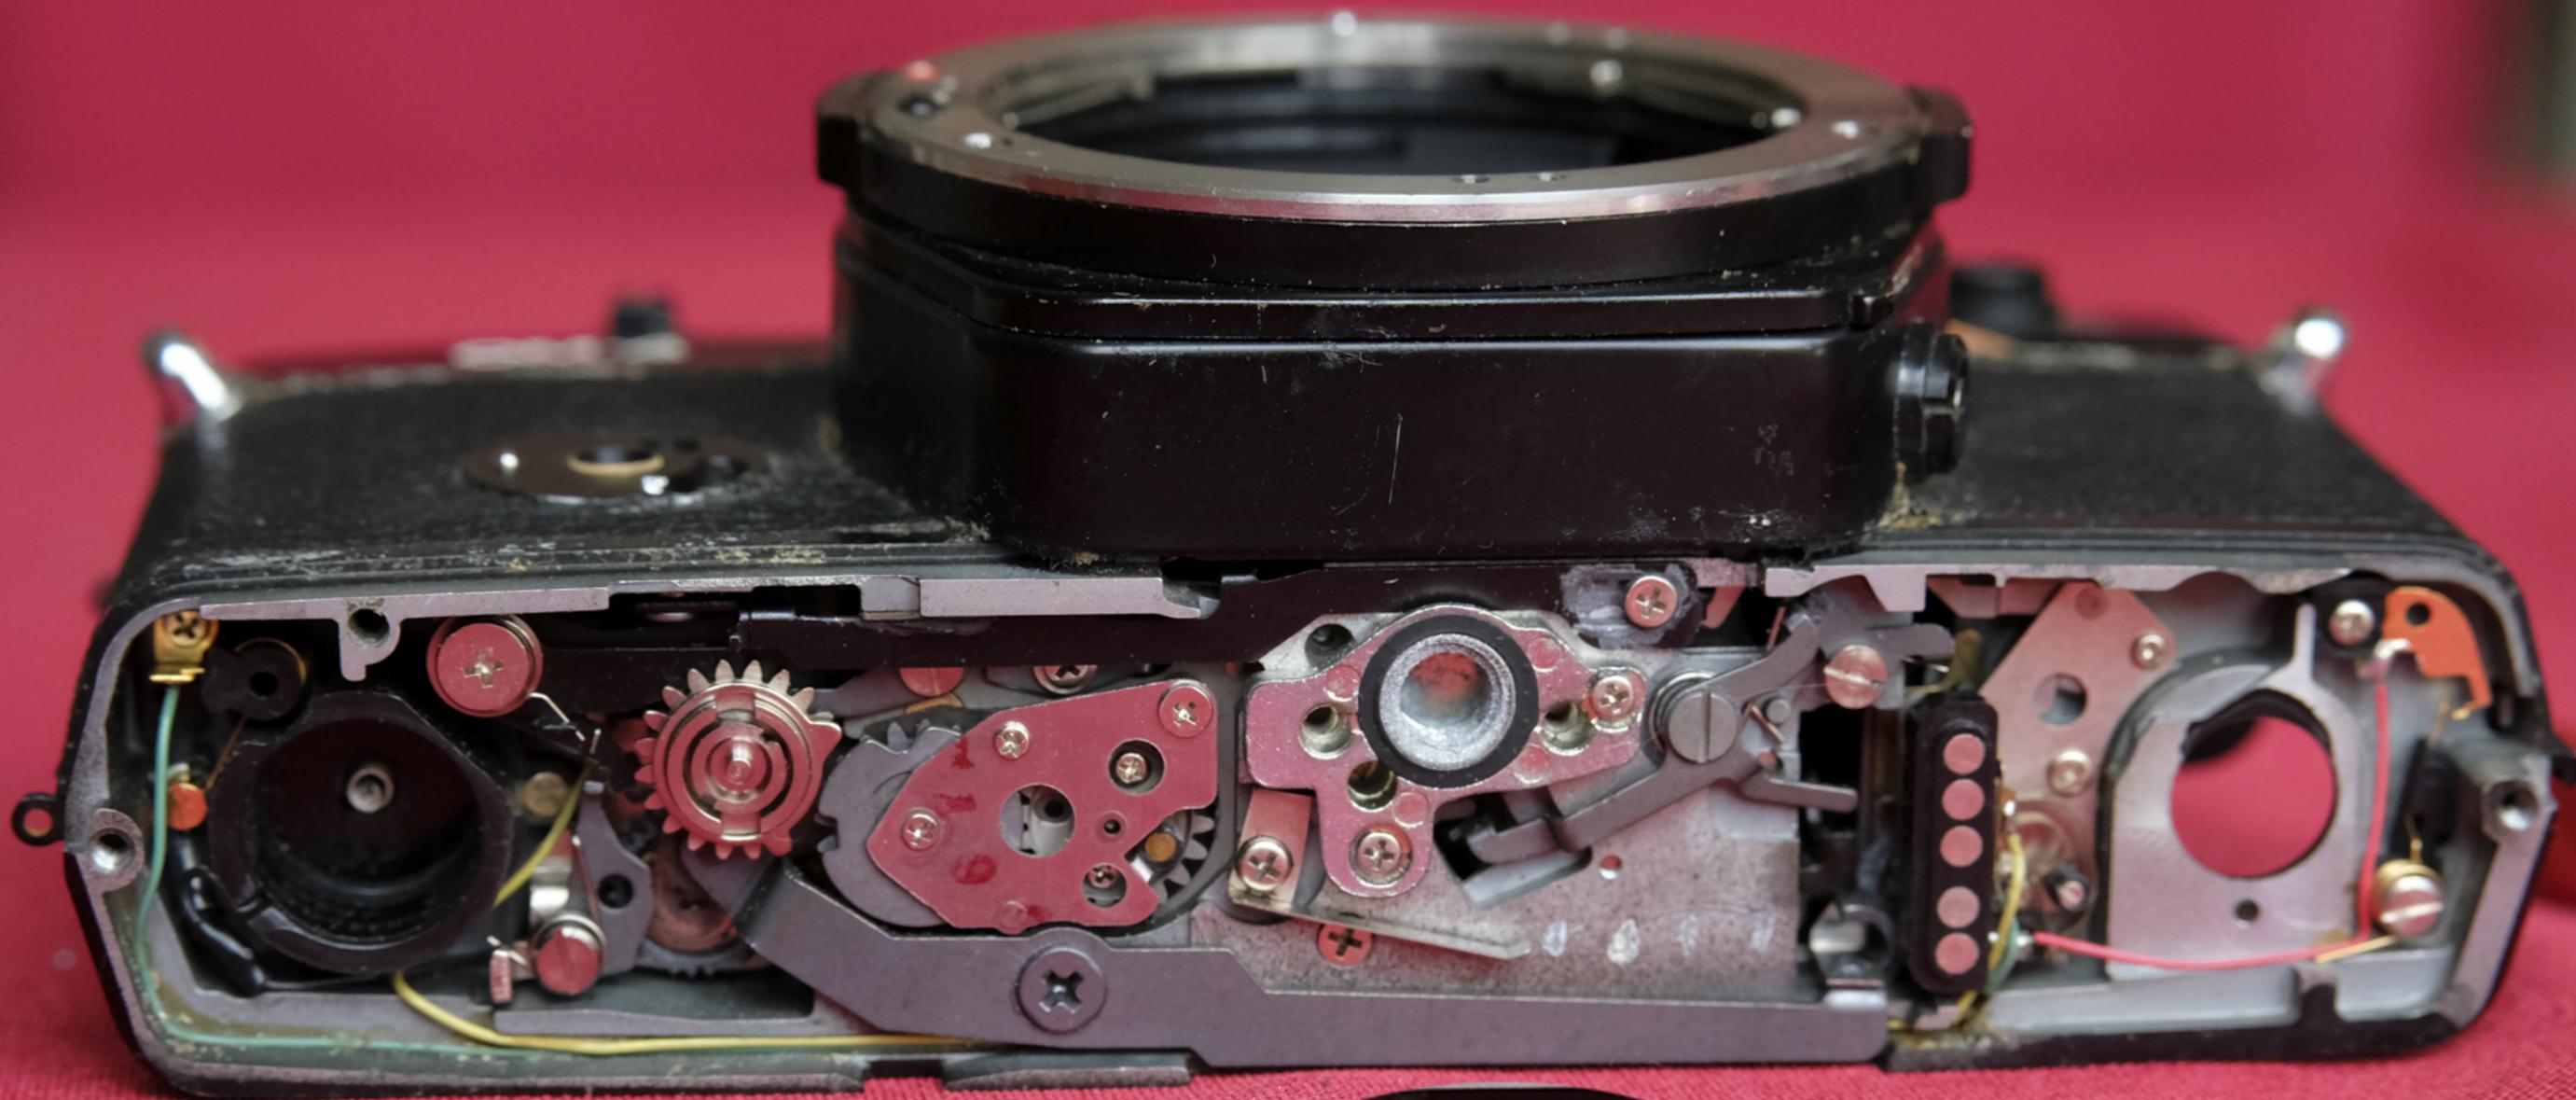
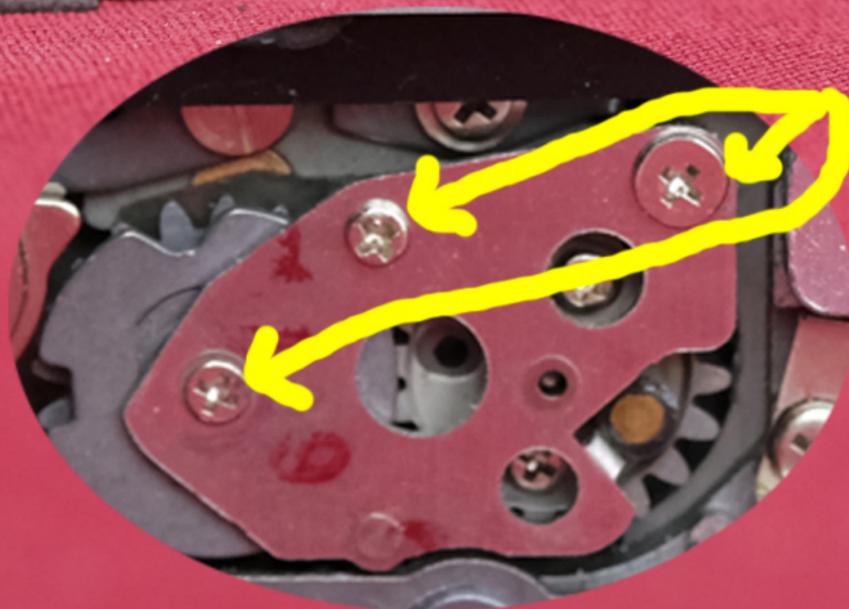
Fig.3

**Miroir débloqué
démontage des vis
du mécanisme d'armement**

vis à retirer

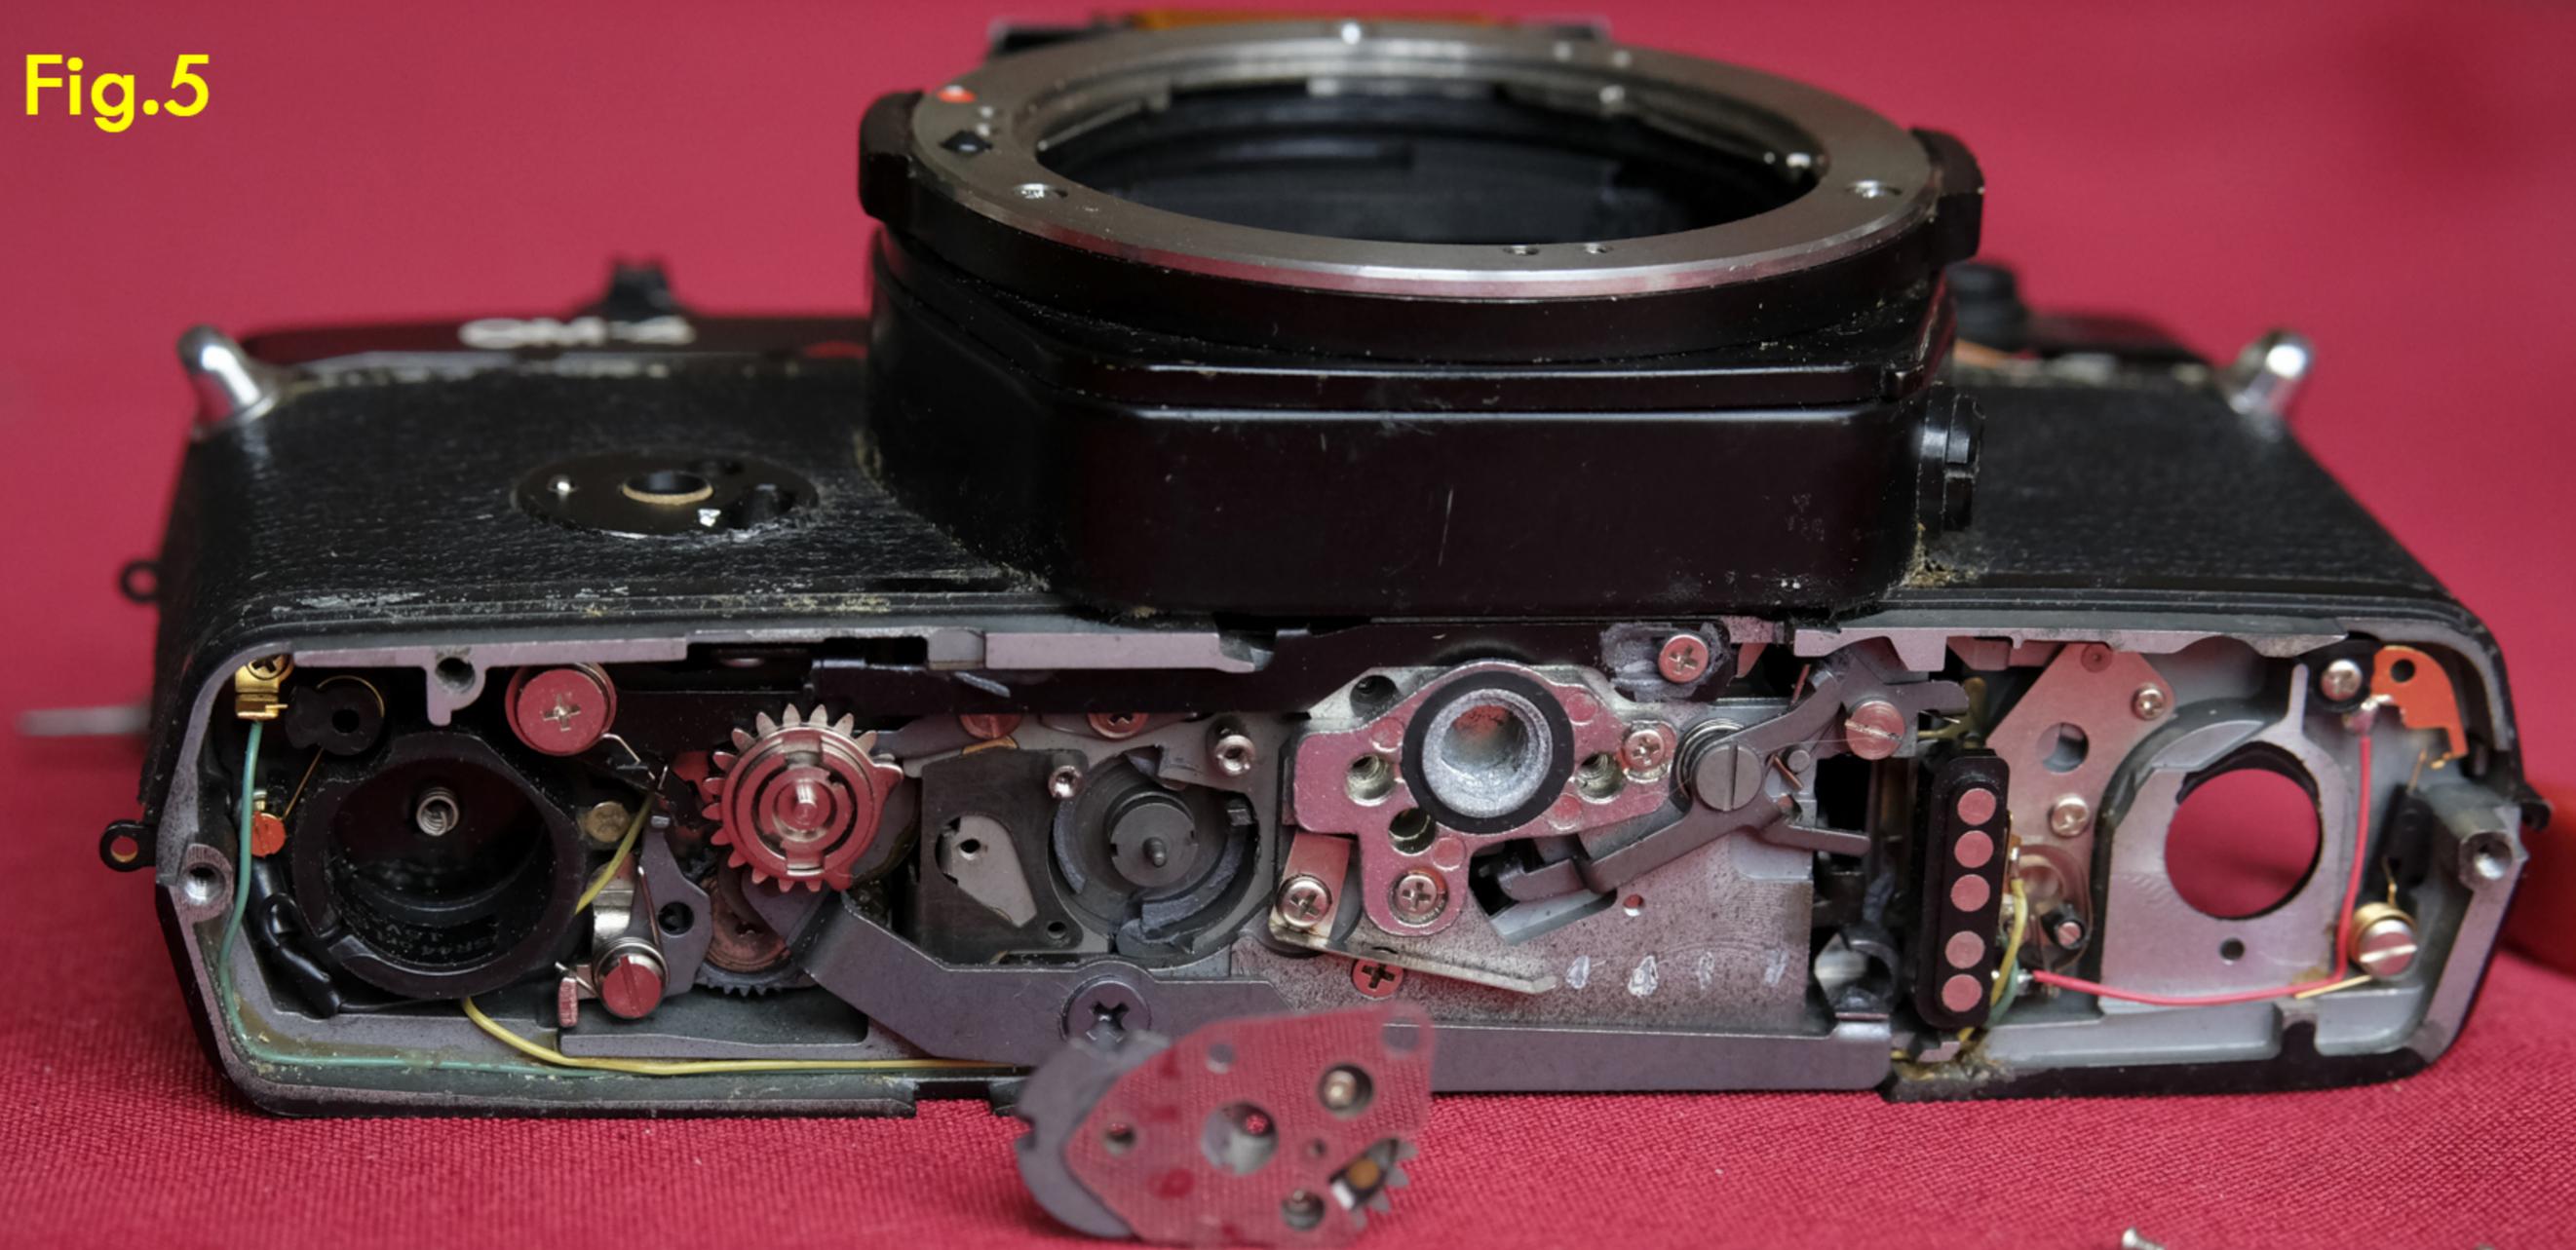
Fig.5

Le mécanisme sorti de son logement
